ANDREAS SCHMUTZ
ORGELBAU | MEISTERBETRIEB

Projekt in Seeburg (Ev.) 2008 II/12 Generalüberholung

Gruol – Orgel von 1853

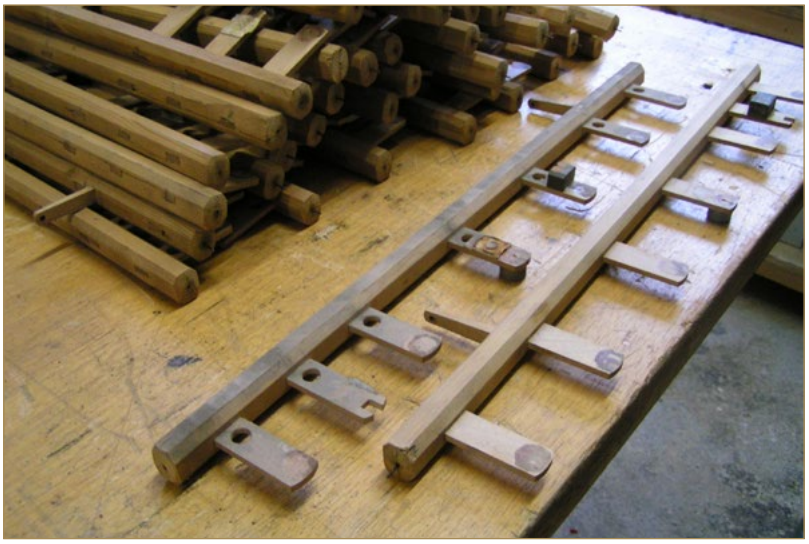
Einzelne Kegel waren undicht.
